ISS: ACCENSIONE NON PIANIFICATA DEI PROPULSORI DI NAUKA

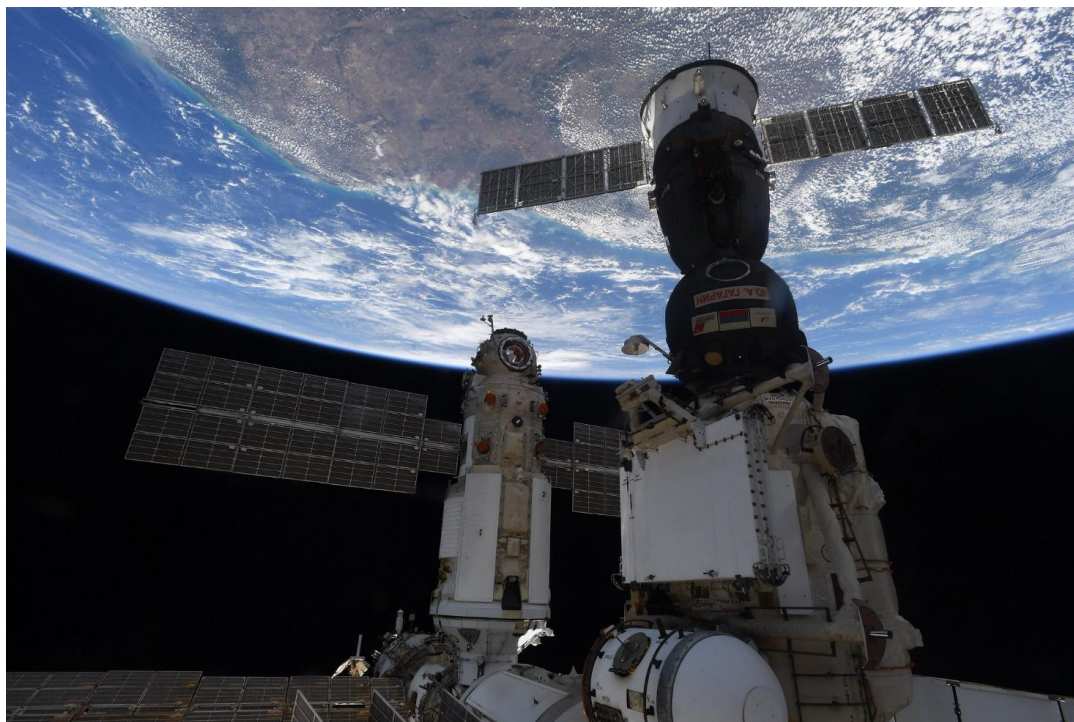
Una fotografia scattata il 29 luglio 2021 mostra il modulo Nauka (a sinistra) e la capsula Soyuz che aveva trasportato i cosmonauti Oleg Novitsky e Pyotr Dubrov e l'astronauta Mark Vande Hei alla ISS in aprile.

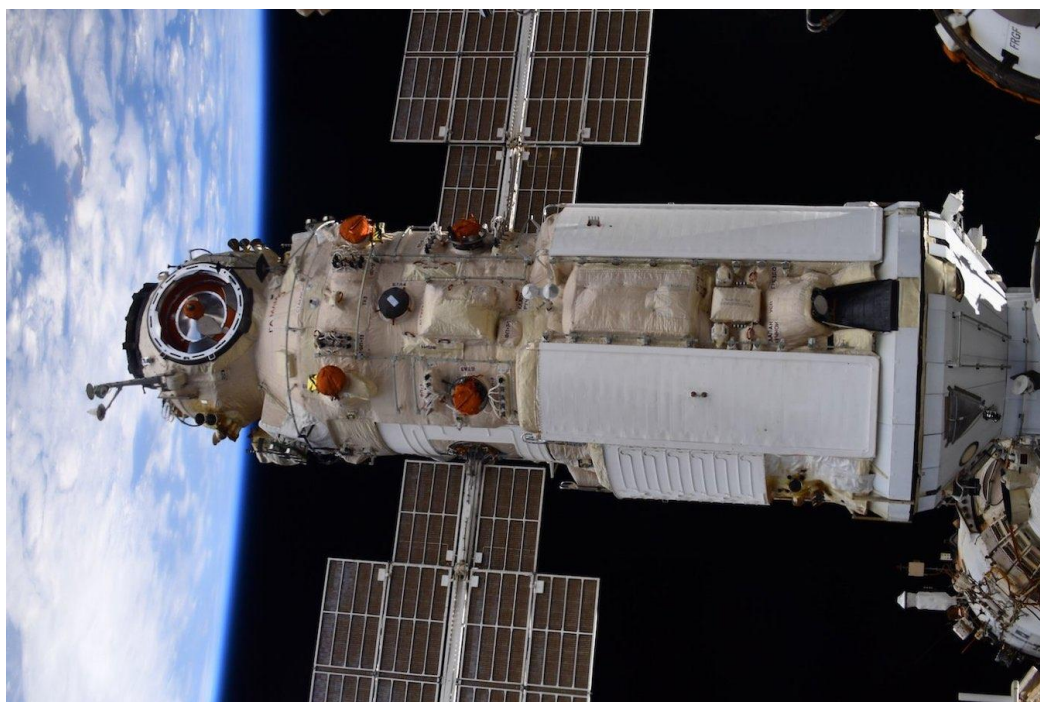
L'astronauta Shane Kimbrough il 29 luglio 2021 ha twittato questa vista del modulo Nauka appena attraccato alla Stazione Spaziale Internazionale. Crediti: NASA/Shane Kimbrough
