N. 1531 - 17 MAGGIO 2019

ASSOCIAZIONE ASTROFILI SEGUSINI

IL LUNAR RECONNAISSANCE ORBITER OSSERVA IL SITO DI IMPATTO DI BERESHEET

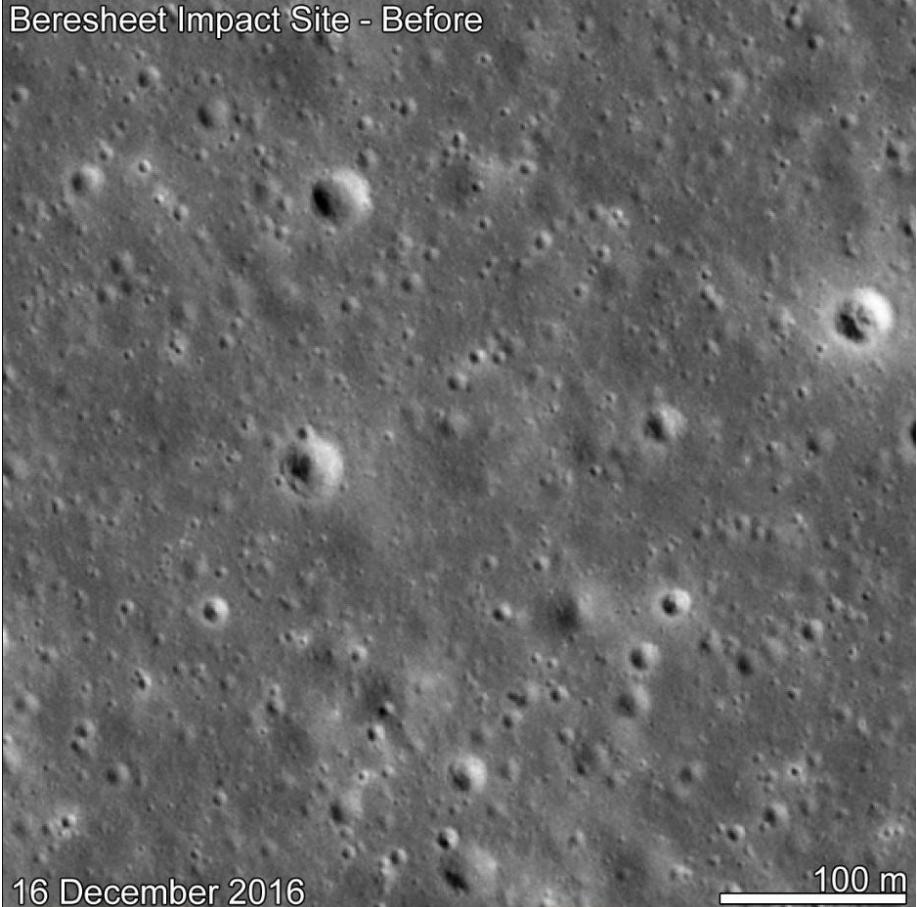
Beresheet Impact Site - Before

16 December 2016

Due immagini della stessa area del Mare della Serenità dove è impattata la sonda Beresheet l'11 aprile 2019 riprese dal Lunar Reconnaissance Orbiter prima e dopo l'impatto. Crediti: NASA / GSFC / Arizona State University

Abbiamo anche le coordinate del sito di atterraggio entro poche miglia grazie al monitoraggio radio nelle fasi finali della missione e abbiamo 11 immagini riprese "prima" dell'impatto e tre immagini riprese "dopo".

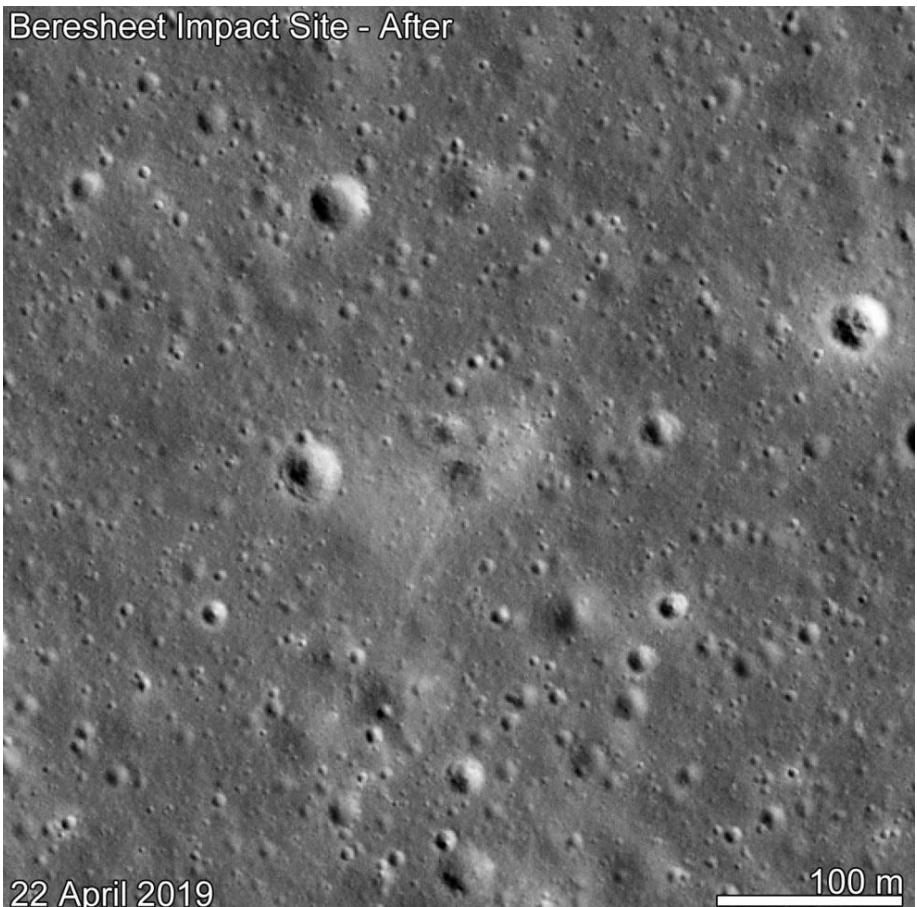
Beresheet Impact Site - After

LROC ha ripreso l'immagine in basso a pagina seguente da una distanza di 90 chilometri. Le telecamere hanno catturato una macchia scura, larga circa 10 metri, che indica il punto di impatto. Il tono scuro suggerisce una superficie compromessa dal duro atterraggio, che è meno riflettente di una superficie liscia (v. anche l'immagine ingrandita ed elaborata che rivela un alone di impatto bianco su https://www.nasa.gov/sites/default/files/thumbnails/image/content_m1310536929r.m1098722768l.ratio.png).

L'alone luminoso intorno alla macchia potrebbe essersi formato per i gas associati all'impatto o da fini particelle di terreno soffiate verso l'esterno durante la discesa di Beresheet, che ha spianato il terreno circostante, rendendolo altamente riflettente.

22 April 2019

Da quella distanza LROC non è stato in grado di rilevare se Beresheet ha formato un cratere al momento dell'impatto. È possibile che il cratere sia troppo piccolo per essere visualizzato nelle foto. Un'altra possibilità è che Beresheet abbia causato una piccola rientranza invece di un cratere, dato il basso angolo di impatto (circa 8.4° rispetto alla superficie), la massa leggera (rispetto a un denso meteoroide di dimensioni analoghe) e la bassa velocità (relativamente a quelle abituali di un meteoroide delle stesse dimensioni).

Ci sono molti indizi che suggeriscono che si tratti effettivamente di un cratere artificiale invece di uno causato da un meteorite. Questa è una considerazione importante, poiché la Luna, non avendo atmosfera, è costantemente bombardata da rocce spaziali che causano crateri.
