## **AGGIORNAMENTI DA CHANDRAYAAN-3**

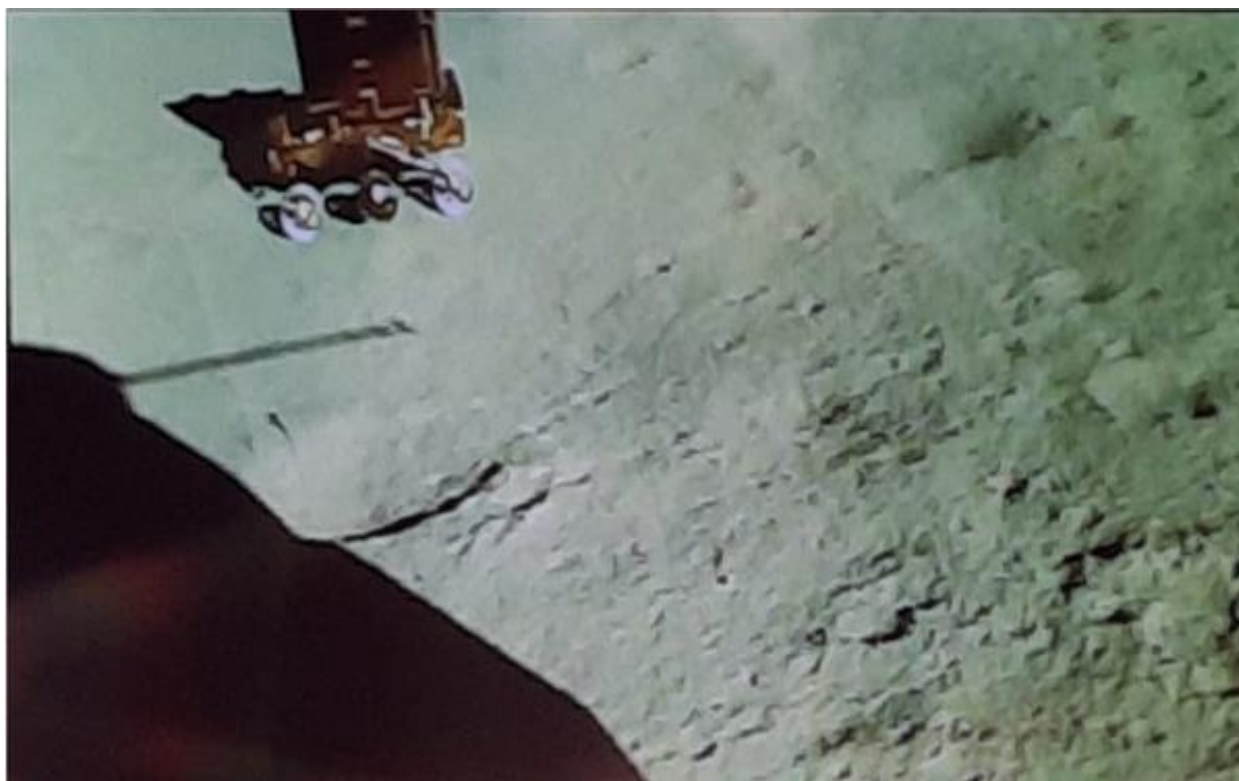
Il rover Pragyan. Crediti: ISRO  
(<https://www.youtube.com/watch?v=3PYMZ4Hlq1Y>)

Un video dell'ISRO (Indian Space Research Organisation), che gestisce la missione, ha mostrato il rover, illuminato dal Sole, mentre girava di 180 gradi. La manovra è stata fondamentale anche perché Pragyan si era avvicinato troppo a un cratere profondo. «Il rover è stato ruotato alla ricerca di un percorso sicuro», ha twittato l'ISRO giovedì 31 agosto.

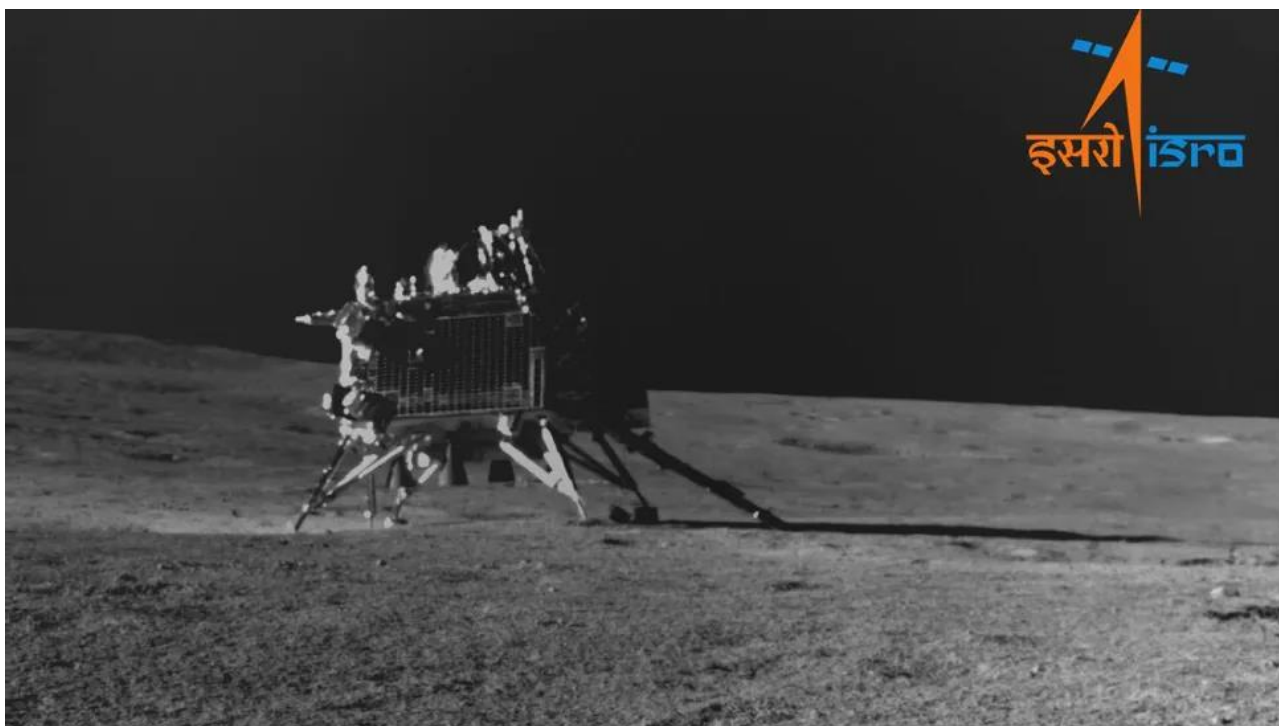
Il lander Vikram della missione Chandrayaan-3 fotografato sulla superficie lunare dal rover Pragyan. Crediti: ISRO

Il 30 agosto il rover ha scattato la prima immagine del suo lander, Vikram, a pochi metri di distanza.

Anche il lander Vikram ha svolto ricerche. Ha utilizzato la sonda termica di bordo per misurare la temperatura del suolo lunare a diverse profondità.
